Mannerheimintie 75 ja Mannerheimintie 87-89 ikkunoiden huolto

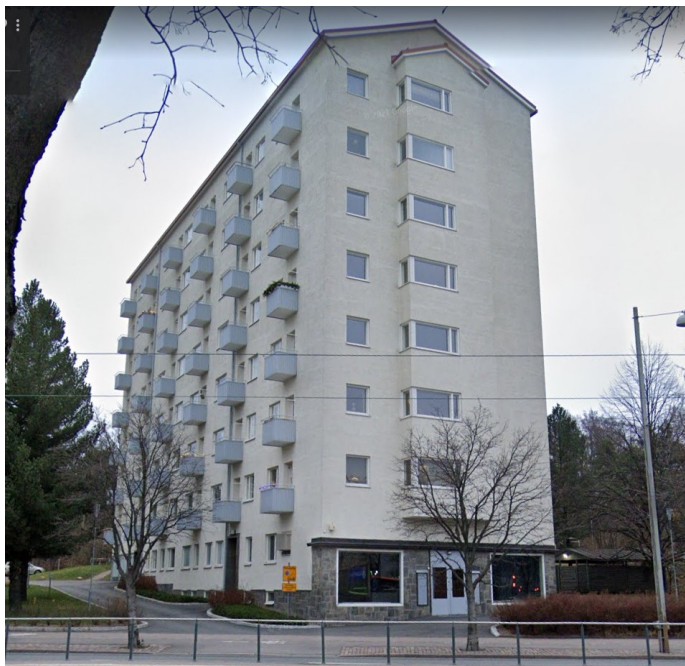
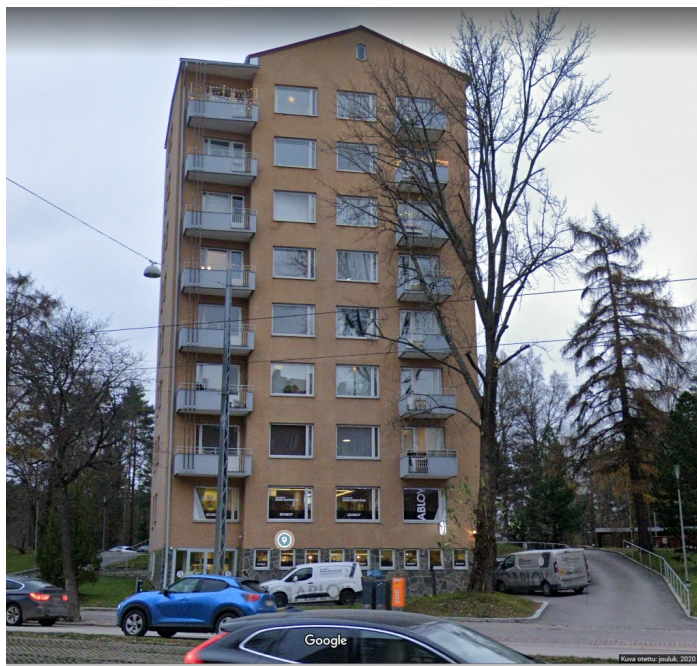
Molempiin yhtiöihin on vaihdettu puu-alumiini-ikkunat. Ikkunoiden vaihto on tapahtunut suurin piirtein samaan aikaan ja molemmissa taloyhtiöissä on saman malliset ikkunat.

- **Uudet silikoni tiivisteet ulkopuiteeseen.** Molemmissa yhtiöissä ulkopuiteiden tiivisteet olivat erittäin huonossa kunnossa. Kunnolliset tiivisteet estävät veden pääsyä ikkunoiden väliin.

- **Uudet silikoni-O-tiivisteet sisäpuiteeseen.** *Loppuun kuluneet tiivisteet vaihdettiin silikoni-O-tiivisteeseen. Hyvälaatuinen tiiviste tiivistää hyvin ja kestää pitkään.*

- **Tuuletusikkunoiden mekanismien huolto.** *Tuuletusikkunoiden kytkennät ja pitkäsulkijat huollettiin. Rikkoontuneet vaihdettiin uusiin.*
- **Lasit kiinnitettiin uudelleen puiteeseen.** *Ikkunoiden ”helinä” loppuu, säänkestävyys paranee ja ikkunat toimivat paremmin.*

- **Puiteiden käynnit säädettiin ja karmeihin asennettiin puiteliu’ut, lukot ja pitkäsulkimet huollettiin.** *Ikkunat toimivat paremmin ja kestävyys ja käyttömukavuus paranivat*

- **Rikkoontuneet karmitulpat korvattiin uusilla.**
- **Parvekeovet huollettiin.** *Parvekeovet huollettiin, toiminta varmistettiin. Yksi tiivistekerta vaihdettiin uuteen ja pitkäsulkijat huollettiin, rikkoontuneet vaihdettiin uusiin.*
