Porvoonkatu 20-22, ikkunoiden huolto, ulkopuitteiden maalaus ja Air-Termico –venttiilien asennus

Kiinteistö on valmistunut vuonna 1964 ja siinä on asuntoja 29

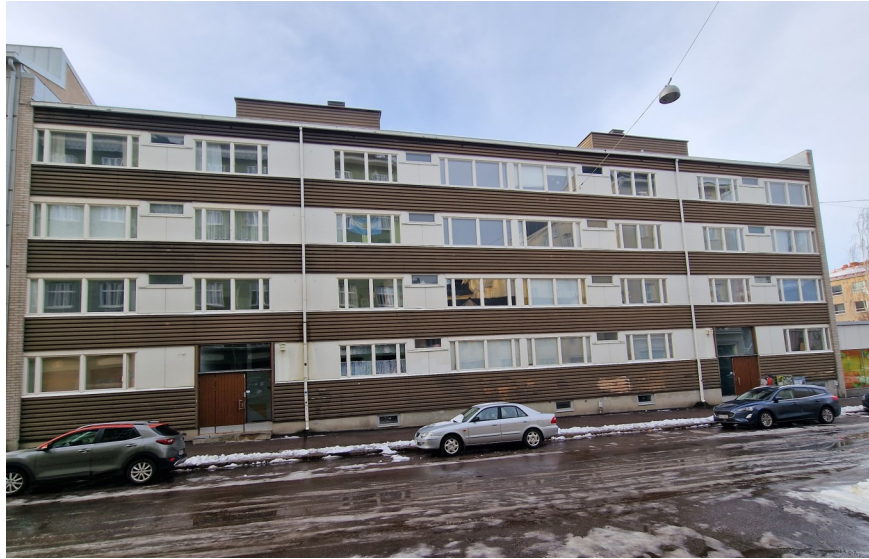
Taloyhtiössä on alkuperäiset ikkunat. Asunnoissa ei ollut korvausilmaventtiilejä.

Ikkunat maalattiin suojattuna paikallaan tammikuun 2025 lopusta huhtikuun puoleen väliin.

- **Uudet silikoni-O-tiivisteet sisäpuitteeseen.** *Loppuun kuluneet tiivisteet vaihdettiin silikoni-O-tiivisteeseen. Hyvälaatuinen tiiviste tiivistää hyvin ja kestää pitkään.*
- **Ulkopuitteiden maalaus.** *Hyväkuntoinen ja huollettu maalipinta pidentää ikkunan käyttöikää.*
- **Puitteiden käynnit säädettiin ja karmeihin asennettiin puiteliu'ut, lukot ja pitkäsulkimet huollettiin.** *Ikkunat toimivat paremmin ja kestävyys ja käyttömukavuus paranivat*
- **Korvausilmaventtiilien asennus.** *Asuntoihin asennettiin Air-Termicon korvausilmaventtiilit niihin, ikkunoihin, joihin asennus soveltui.*
- **Lasien liimaus.** *Osassa ikkunoista oli ”huonoa” lasituskittiä. Nämä puhdistettiin ja ikkunat liimattiin uudelleen kiinni alustaansa.*
- **Lahoje korjaus.** *Työn aikana korjattiin muutama kymmenen lahovaurioita karmeissa.*
